Anticimex Överlåtelsebesiktning av småhus - nivå 2

Fastighetsbeteckning: Ullarp 2:5	
Fastighetsägare: Dödsbo efter :Johan Karlsson	
Fastighetsadress: Ullarp Kastanjetäppan 301	
Postnummer: 311 69	Ort: Ugglarp

Besiktningdatum: 2024-10-15	Protokollnummer: 68602563
Temperatur: 4 °C	Väderlek:
Tekniker: Johan Dalsmark	
E-post: johan.dalsmark@Anticimex.se	
Kontor: Halmstad	
Närvarande: God man

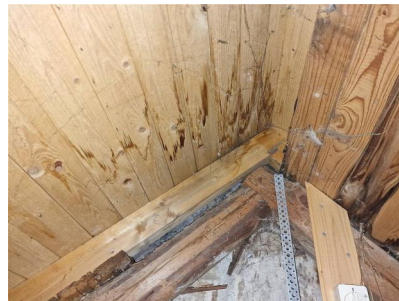
Fuktfläckar noteras på underlagstaket intill skorstenen.

Vid fuktkvotsmätning i underlagstaket intill skorstenen uppmäts en fuktkvot på 17-20%.

Risk för mikrobiell tillväxt föreligger om den relativa fuktigheten (RF) i den omgivande luften är över 75% vilket i gran- och furuvirke motsvarar en fuktkvot (FK) på ca 17%. Vid en långvarig fuktkvot på >28% finns risk för rötskador.

För att utreda orsaken till och omfattningen av den förhöjda fuktkvoten rekommenderas att en fördjupad undersökning utförs.

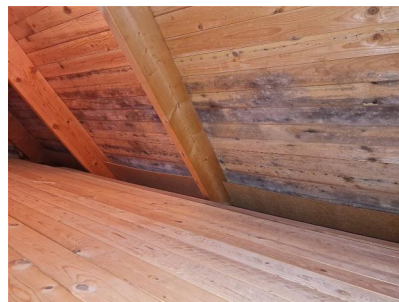
Mikrobiell påväxt finns på underlagstaket.

Trots att fuktkvotsmätning i underlagstaket gav fuktvärden under kritisk fuktnivå finns mikrobiell påväxt på underlagstaket. Detta kan vara ett tecken på att vinden tillförs fukt inifrån bostaden och/eller uteluften. Vid fuktkvotsmätning i underlagstaket uppmättes en fuktkvot på 12%.

Risk för mikrobiell tillväxt föreligger om den relativa fuktigheten (RF) i den omgivande luften är över 75% vilket i gran- och furuvirke motsvarar en fuktkvot (FK) på ca 17%. Vid en långvarig fuktkvot på >28% finns risk för rötskador.

Vi rekommenderar en fördjupad undersökning för att bedöma orsak och omfattning.

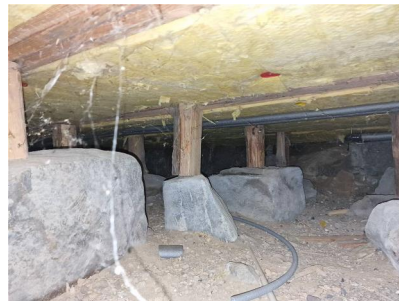
Huset är delvis grundlagt med torpargrund.

Grundmuren är av gråsten. Ovan grundmuren ligger ett fuktskydd av papp. Marken i krypgrunden består av sand. Isolering är monterade mot blindbotten. Vid fuktkvotsmätning i träkonstruktionen uppmättes en fuktkvot på 11-15%.

Husets torpargrund är en fuktkänslig konstruktion bland annat beroende på lufttemperaturens skillnad mellan grunden och utomhus på sommaren samt från fukt som avdunstar från marken. Uteluftsventilerade grunder med bjälklag av organiskt material riskerar att drabbas av fuktskador, som kan resultera i mikrobiella skador (angrepp av mikroorganismer) och i värsta fall rötskador.

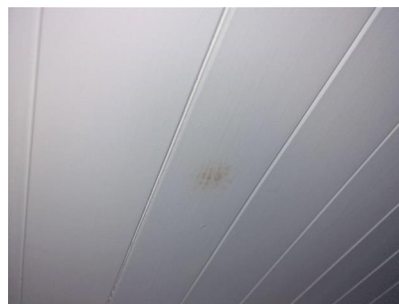
Missfärgning noteras i taket.

Vid fuktindikering mot missfärgningen kunde inga förhöjda fuktindikationer påvisas.

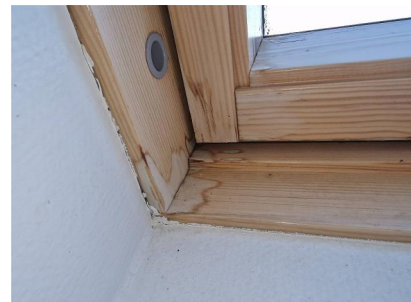
Fuktfäckar noteras på takfönstret.

Vid fuktindikering mot fuktfäckarna kunde inga förhöjda fuktindikationer påvisas.

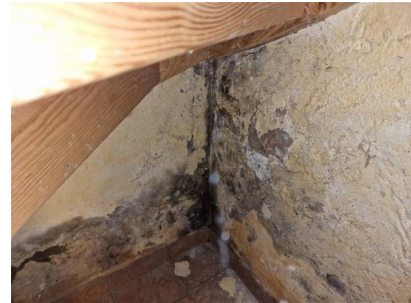
Puts- och färgsläpp noteras bitvis från källarväggarna.

Vid fuktindikering i nederkan av källarens ytterväggar noteras förhöjda fuktindikationer.

Puts- och färg som släppt från underlaget invändigt på källarytterväggarna är ett tecken på att källarens utvändiga fuktskydd inte fungerar tillfredsställande.

Läs Anticimex faktablad om källare för tips och råd.
